**CIRAD
Forêt**

RAPPORT D'ETAPE SUR LA VEGETALISATION DES TALUS DE LA KONE TIWAKA (2ème tranche)

3 MOIS après le passage de l'hydroseeder

Novembre 1997

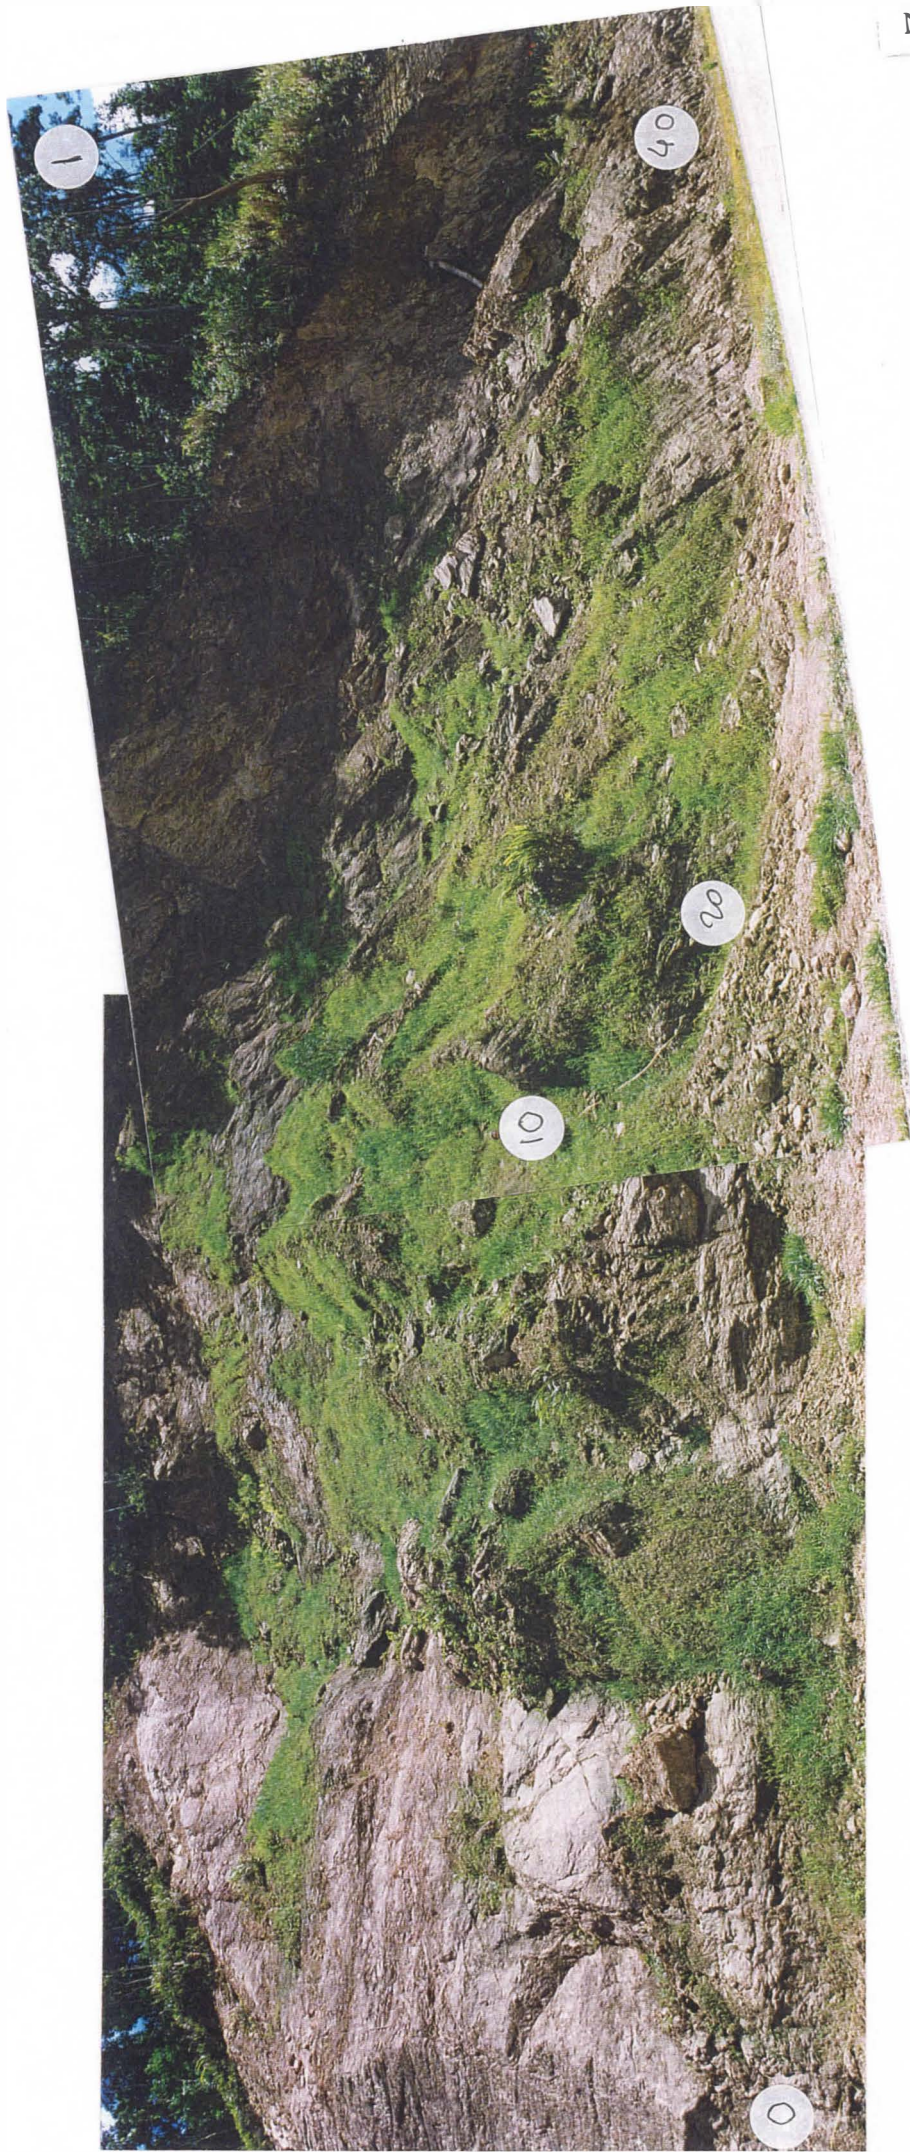
NT 1

Conclusion :

Talus globalement hétérogène, mais, la situation devrait évoluer dans le bon sens : végétalisation progressive de l'ensemble du talus.
